# Znalecký posudek číslo 2012-04

## OCENĚNÍ NEMOVITOSTI ODHAD OBVYKLÉ CENY

Dům čp. 308 ve městě Česká Kamenice, včetně pozemku a příslušenství

Čp. 308, ul. Nerudova, 407 21 Česká Kamenice

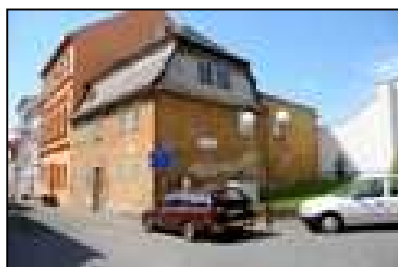
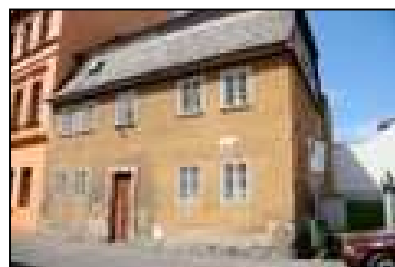
V současném stavu hrozí rizika z technického hlediska, objekt je ve velmi špatném technickém stavu, jsou porušeny nosné konstrukce – konstrukce dlouhodobé životnosti (zejména veškeré nosné dřevěné konstrukce – stropy, krov - jsou těžce narušeny dřevokazným hmyzem), vnitřní vybavení objektu prakticky není – nefunkční stav.

Vzhledem k nízkému časovému odstupu od vyhotovení původního ocenění č. 6910/080/10 a jeho dodatku č. 1 ze dne 29.3.2011, zpracovaný paní Miluší Doležalovou, se neprovádí nové detailní posouzení – v mezidobí nedošlo k podstatným změnám v technickém stavu nemovitosti, nedošlo rovněž k pozitivním změnám tržních podmínek v předmětné lokalitě, ani obdobně ke změnám nabídky a poptávky v daném segmentu trhu s nemovitostmi. **Stav nemovitosti nedoznal změn, havarijní stav se nezměnil – viz rizika nemovitosti.**

Výzva Stavebního úřadu v České Kamenici – úřadem je vydána opakovaná výzva ke zjednání nápravy – údržbě stavby, tj. k provedení stavebních úprav vedoucích k odstranění havarijního stavu (ze dne 3.6.2011).
